PROGETTO DI COLTIVAZIONE E RIPRISTINO DI UNA CAVA DI PIETRA SERENA

PROCEDURA DI VERIFICA DI ASSOGGETTABILITA'

DOCUMENTAZIONE INTEGRATIVA

Cava Rombola Alta

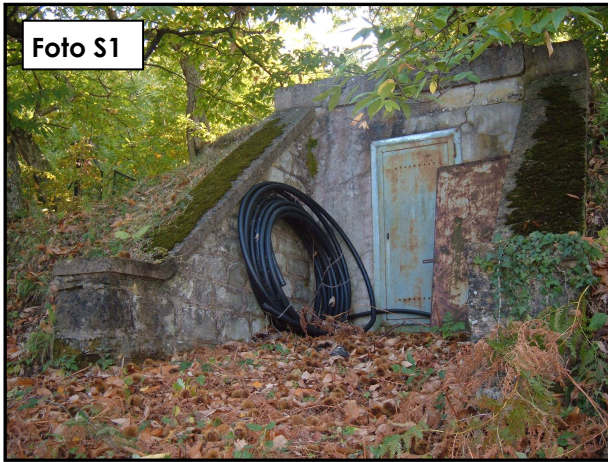
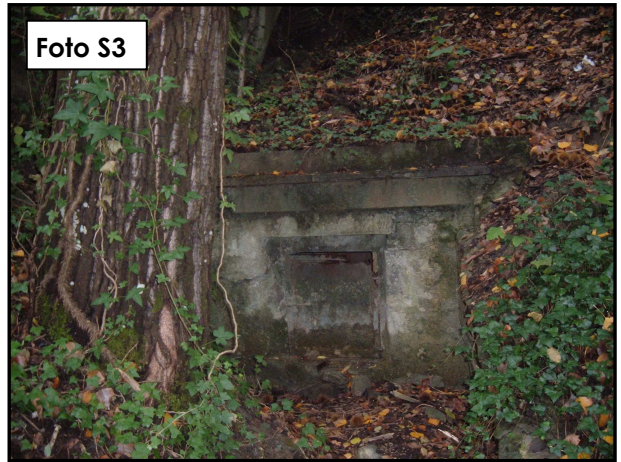
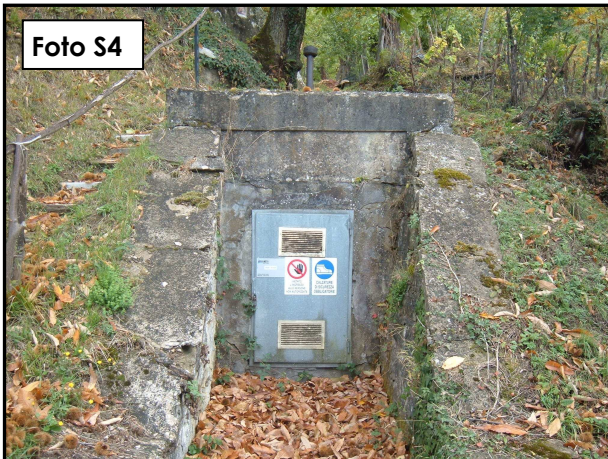
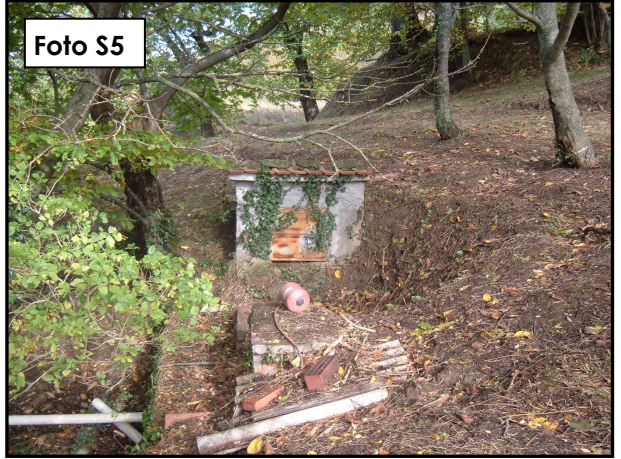
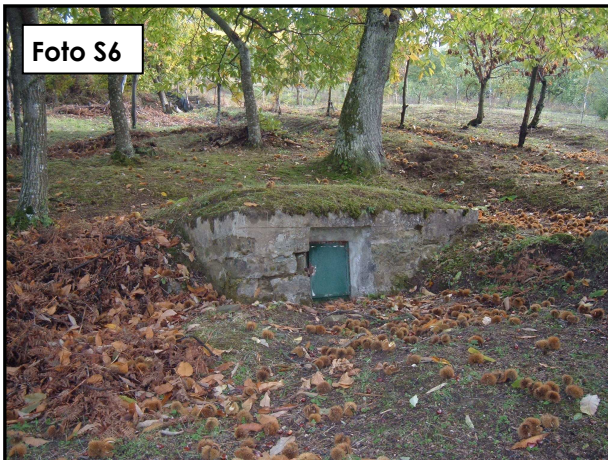
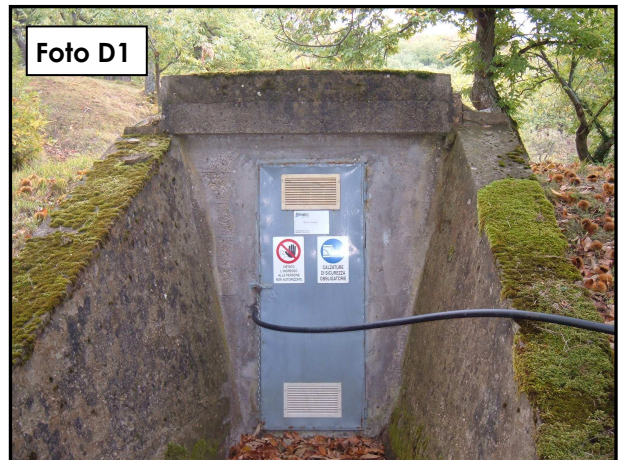
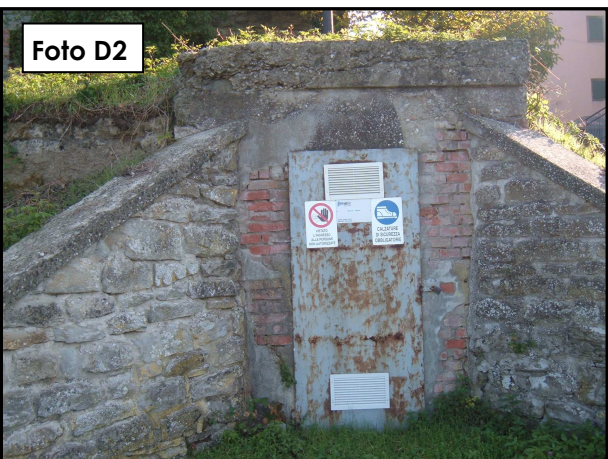
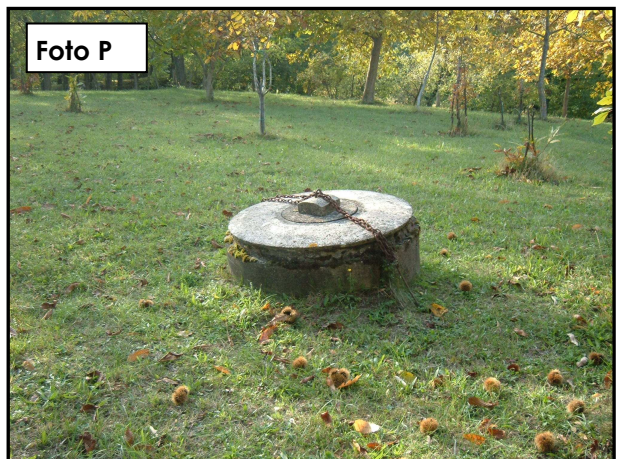
DOCUMENTAZIONE FOTOGRAFICA SORGENTI

NOME	TIPOLOGIA	UBICAZIONE	NOTE
S1	Sorgente	44°12'44.40"N 11°26'48.12"E	Opera in muratura in prossimità dell'alveo dell'impluvio (foto S1), non è chiaro se sia effettivamente utilizzata e che siano, eventualmente, gli usufruttuari.
S2	Sorgente	44°12'44.72"N 11°26'48.13"E	Probabilmente trattasi di troppo pieno della S2, all'interno dell'alveo dell'impluvio (non fotografabile).
S3	Sorgente	44°12'55.54"N 11°26'53.54"E	Opera in muratura all'interno dell'alveo dell'impluvio (foto S3), utilizzata da alcune abitazioni poste nei pressi della Strada Provinciale.
S4	Sorgente	44°12'44.72"N 11°27'7.66"E	Opera gestita da Hera, numero di rif. 10AC2051 VALVALIGE (foto S4)
S5	Sorgente	44°12'40.12"N 11°27'15.69"E	Opera alla quale alcuni attribuiscono una gestione Hera ma per la quale non abbiamo riscontri oggettivi né riferimenti specifici.(foto S5)
S6	Sorgente	44°12'24.62"N 11°26'54.73"E	Opera in muratura (foto S6), non è chiaro se sia effettivamente utilizzata e chi siano, eventualmente, gli usufruttuari.

D1	Deposito	44°12'45.92"N 11°27'6.67"E	Opera gestita da Hera, numero di rif. 10AC1151 VALVALIGE (foto D1)
D2	Deposito	44°12'48.19"N 11°26'48.95"E	Opera gestita da Hera, numero di rif. 10AC1150 ROMBOLE (foto D2)
P	Pozzo (presunto)	44°12'36.98"N 11°27'9.56"E	Pozzo posto all'interno della proprietà di Val Valigie di Sopra; non ispezionato, non è certa quindi l'effettiva consistenza e le sue caratteristiche (foto P)

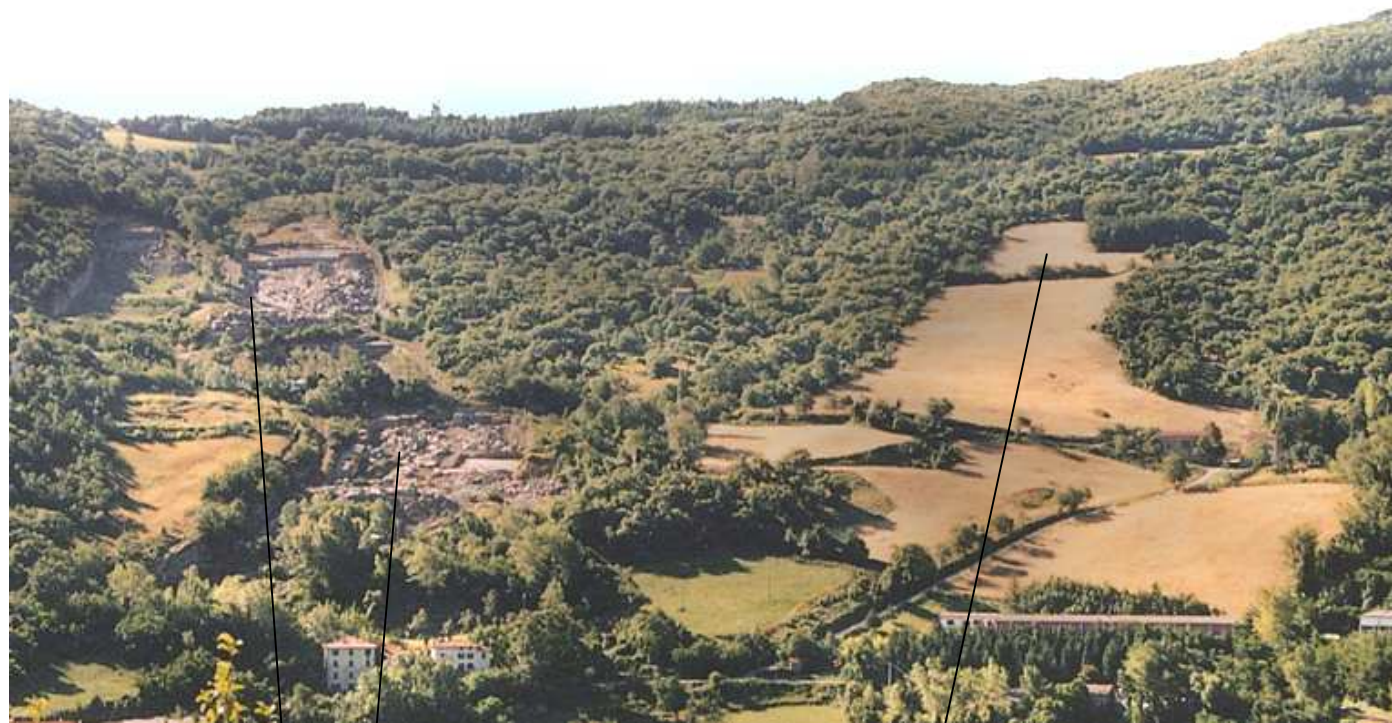
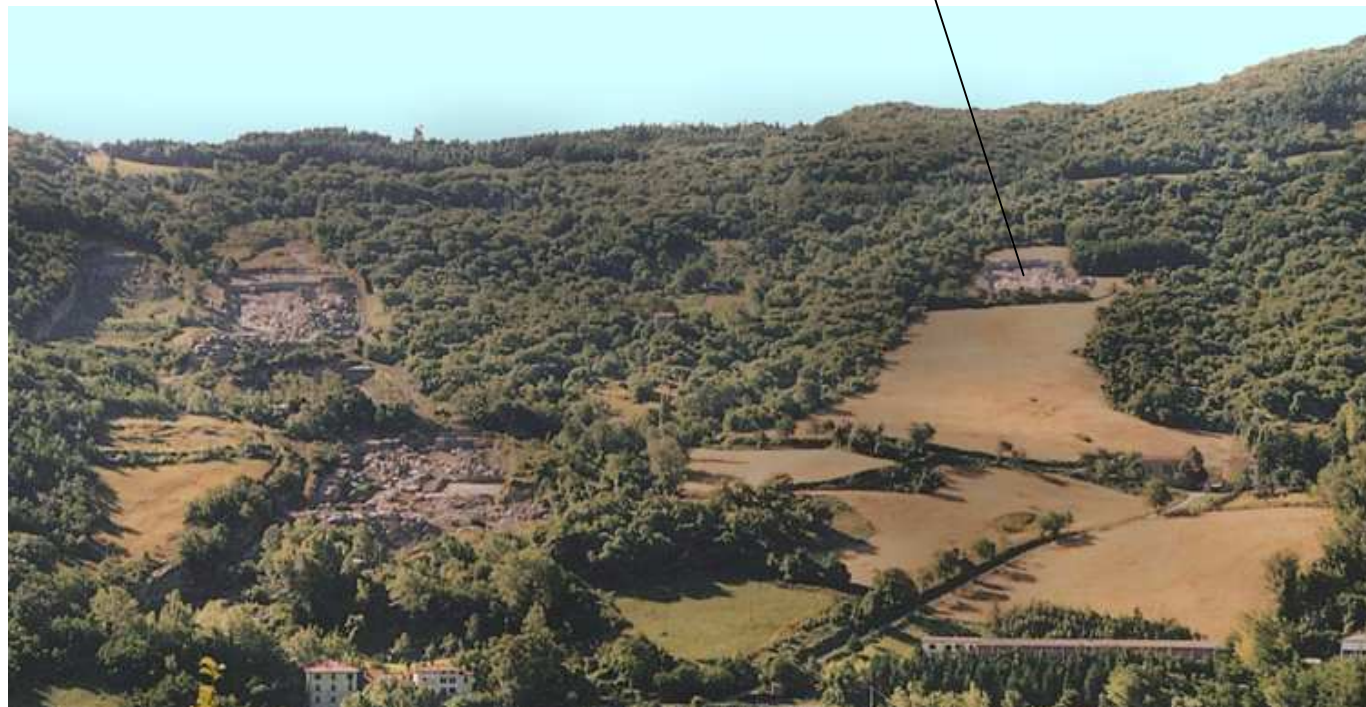
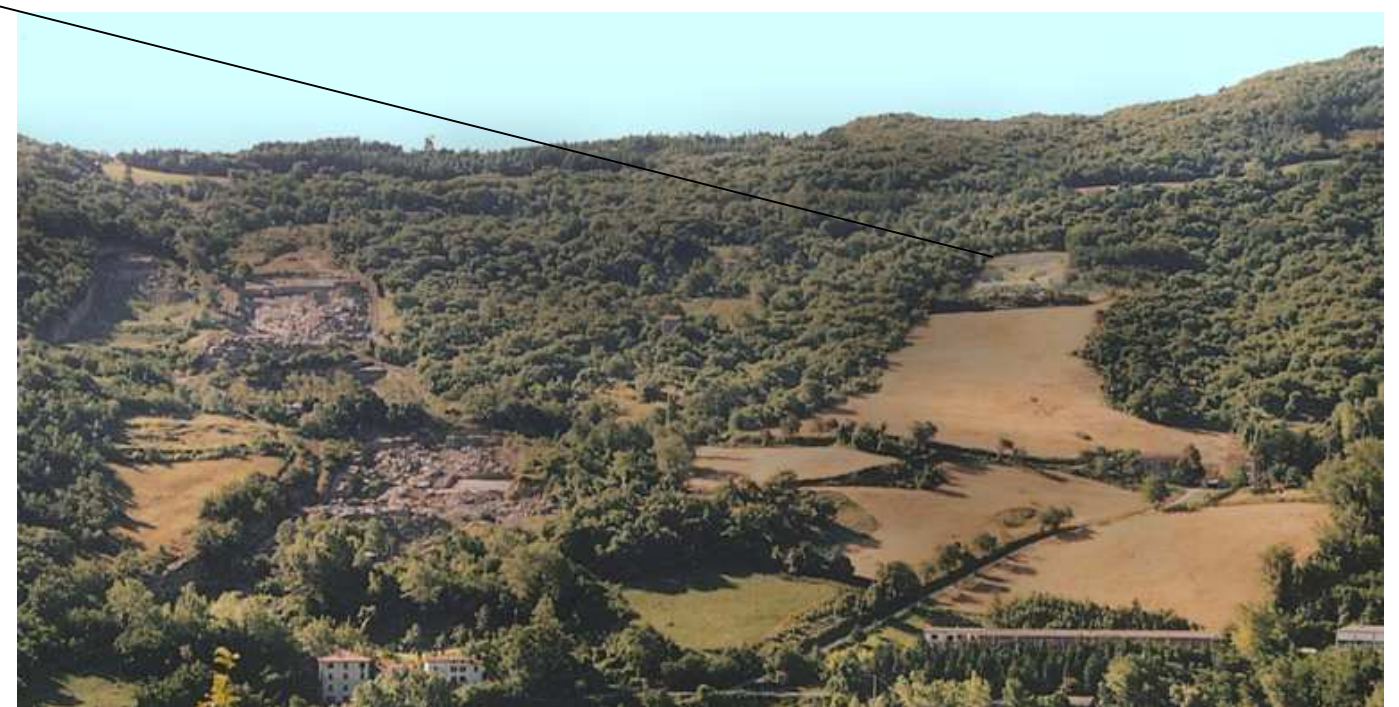
TAVOLA 3

IMMAGINE STATO ATTUALE (Ripresa da La Gavina, versante opposto)

SIMULAZIONE STATO DI PROGETTO

SIMULAZIONE STATO FINALE RIPRISTINATO

La figura 3 mostra una foto dello stato dei luoghi allo stato attuale posta in confronto ad immagini aventi medesima inquadratura in simulazione dello stato dei luoghi sia nel corso dei lavori che al termine degli interventi. A tal fine è stata utilizzata una ripresa scattata frontalmente all'area di cava dal versante opposto, praticamente disabitato e scarsamente frequentato, in quanto la conformazione del versante e la presenza di vegetazione impedisce riprese più ravvicinate raffiguranti l'intera area di cava. Poiché la distanza è considerevole (circa 1,6 km) è stato peraltro necessario ingrandire la stessa immagine al fine di poter far notare le differenze, comunque modeste, tra stato attuale e finale. Le immagini poste a confronto evidenziano ulteriormente, come già descritto nella documentazione progettuale, la modesta percezione a livello paesaggistico dell'attività in progetto, al termine della quale sarà per lo più ricostituito l'originario uso del suolo seminativo, oltre ad una circoscritta zona destinata a castagneto. Per quanto esposto, e dato che le pareti estrattive saranno integralmente tombate, a livello paesaggistico le differenze tra lo stato attuale e finale al termine dei lavori saranno pertanto sostanzialmente impercettibili, come in effetti mostrano le immagini proposte, che riflettono in effetti il modesto disagio, quanto meno ad ampia scala, determinato dall'attività in progetto.
